Scheurvorming bij metselwerk (1)

# Zijn **scheuren** zorgwekkend?

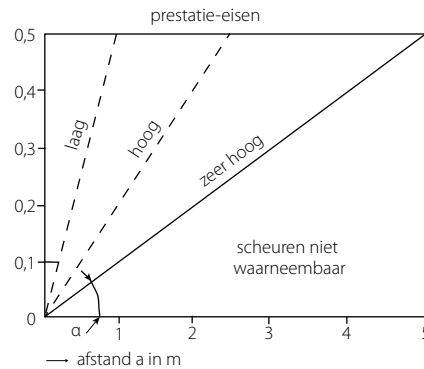
1 Scheurvorming in metselwerk

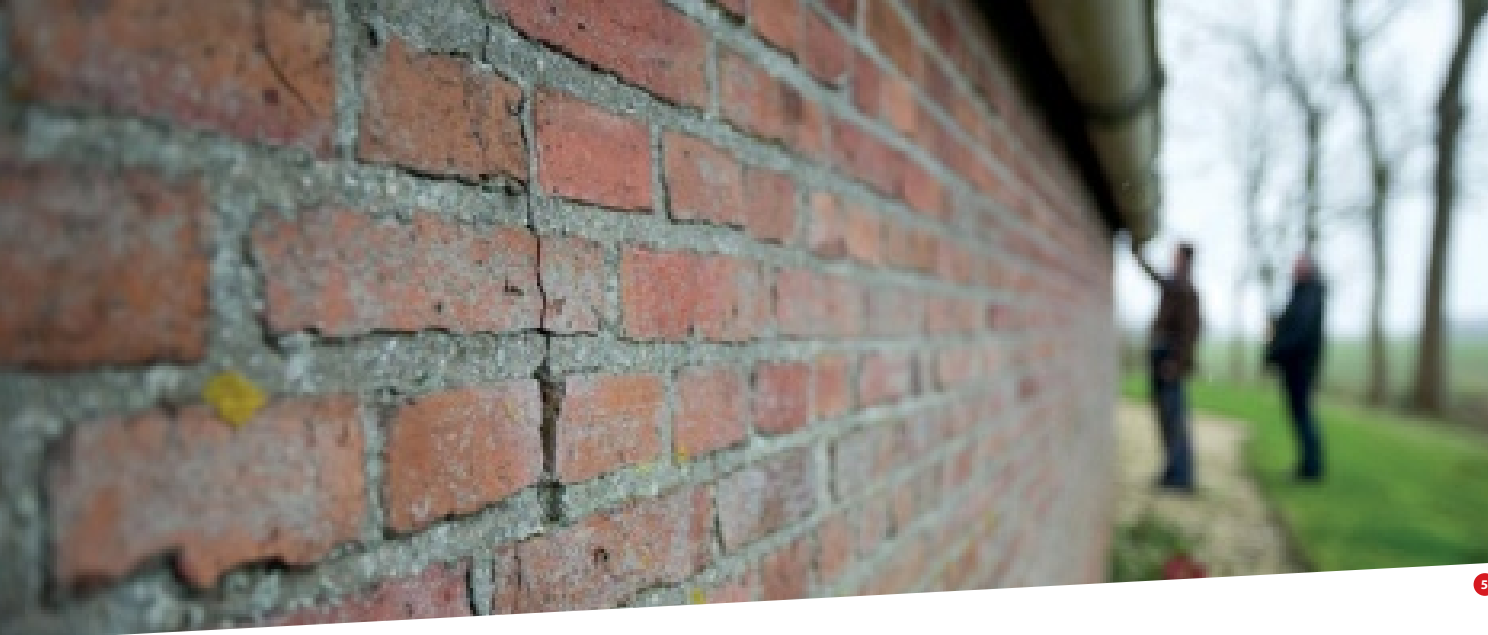
- 5 Mogelijke scheurpatronen: horizontale scheuren, getrapte en rechte verticale scheuren, diagonale scheuren en diverse combinaties
- 6 Voorbeeld van scheurvorming door aardbeving in Groningen [6] foto: NAMPlatform Gaswinning en Aardbevingen

Scheuren ontstaan als de optredende acties (belastingen, opgelegde vervormingen) leiden tot het overschrijden van de treksterkte in het metselwerk. Scheuren kunnen zich manifesteren in de steen, de mortel, de interface tussen steen en mortel of in een combinatie hiervan. Dit geeft aanleiding tot diverse scheurpatronen zoals weergegeven in fig. 5. Welk scheurpatroon optreedt, wordt bepaald door de verhouding tussen de optredende spanningen en de treksterkte en buigtreksterkte van de stenen, mortel of de interface (hechtsterkte) in de horizontale of verticale richting.
